**RAPORT ISTORIC SERVICE AUTO COMPLET | 100% DETALIIAT | DIRECT DIN REPREZENTANTA**

CX-5 - 2.2L SKYACTIV-D (175 hp) - Soul Red  
Culoare vopsea

Inregistrare electronica de service (DSR)

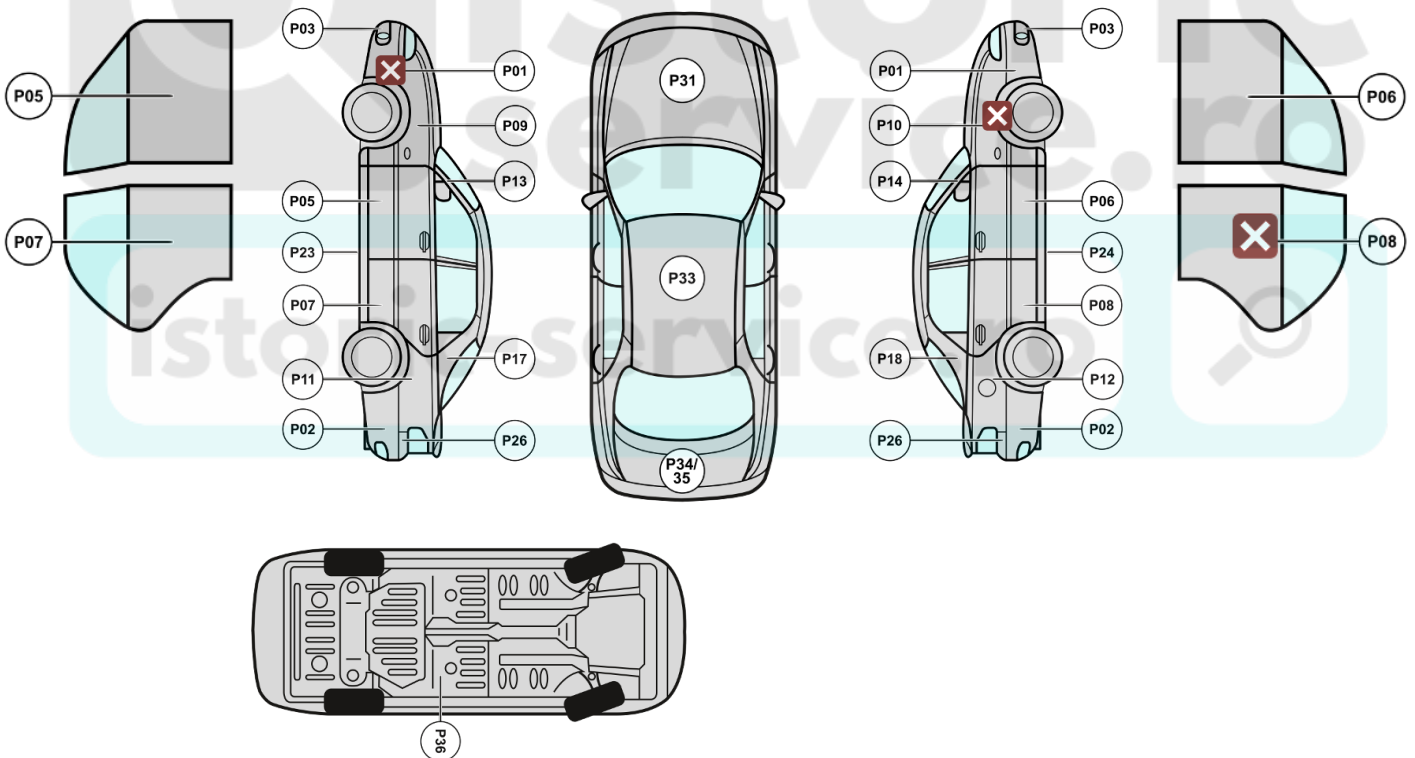
## Body Checklist

Location	Damage	Comments	Photo
BARĂ DE PROTECȚIE - FAȚĂ	externally caused paint damages		
ARIPĂ - DR FAȚĂ	externally caused paint damages		
PORTIERĂ - DR SPATE - partea interioară	externally caused paint damages

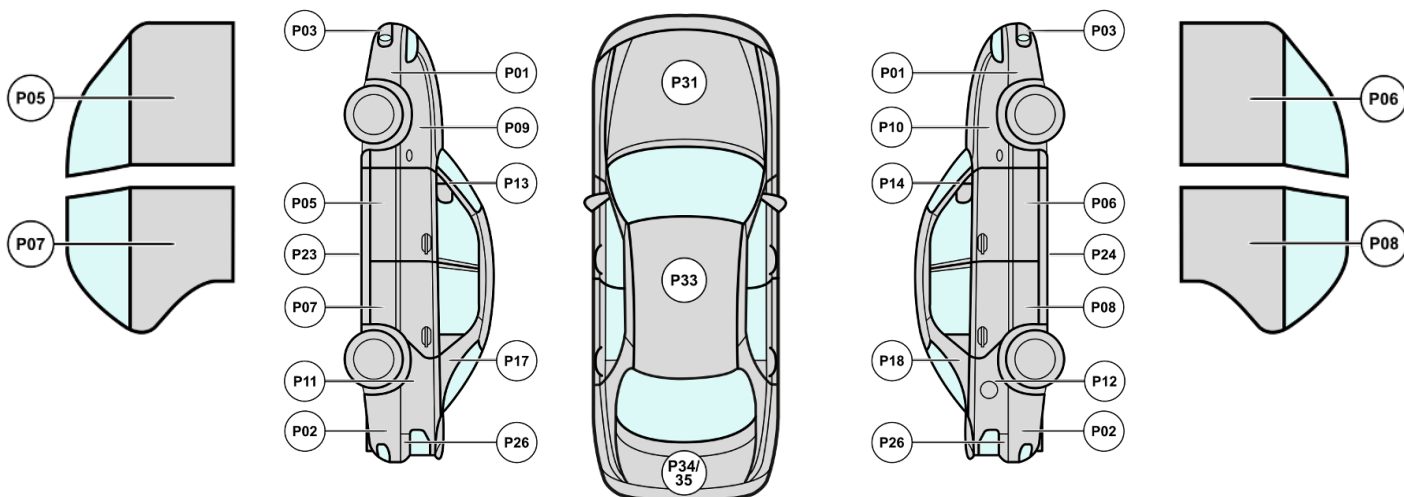
## Body Checklist

No body/paint issue detected.

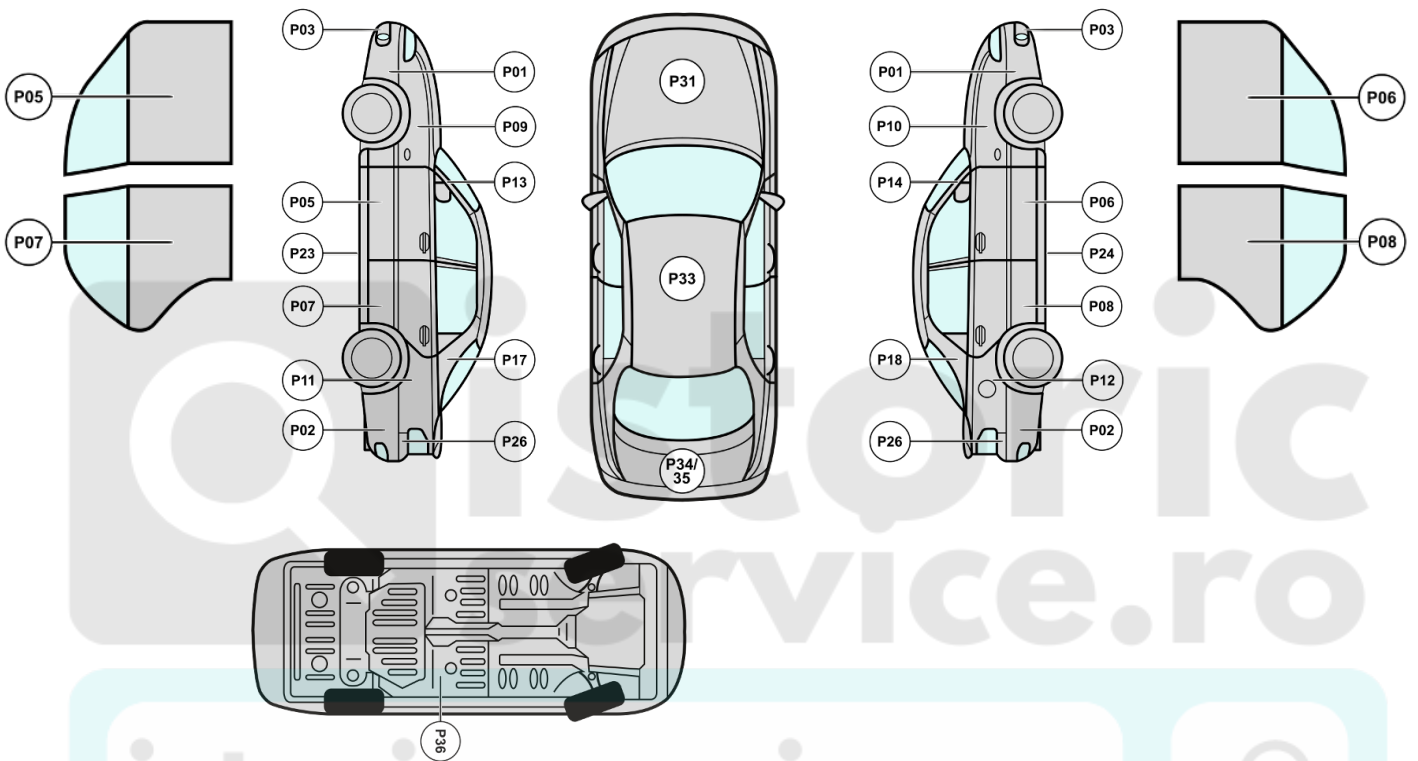
## Body Checklist

No body/paint issue detected.

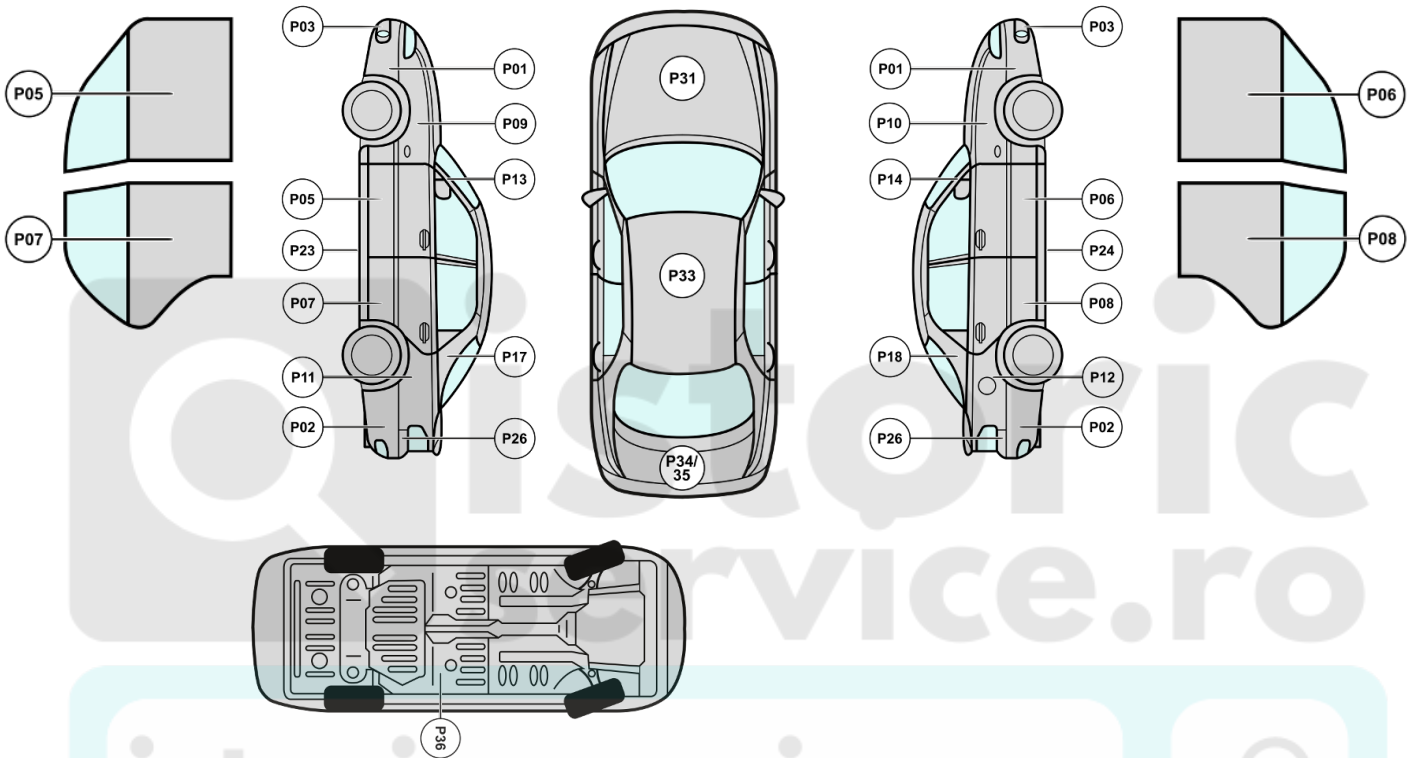
### Body Checklist

No body/paint issue detected.

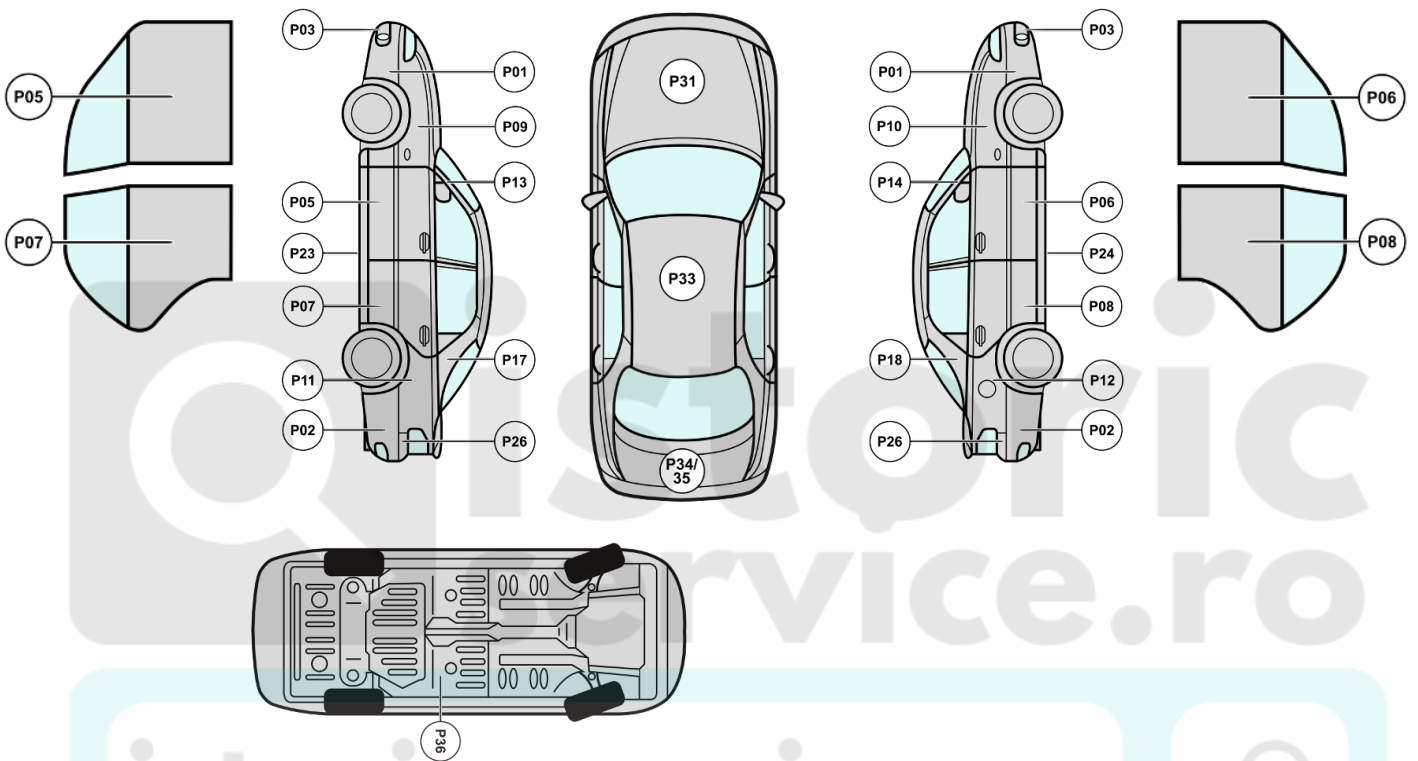
## Body Checklist

No body/paint issue detected.

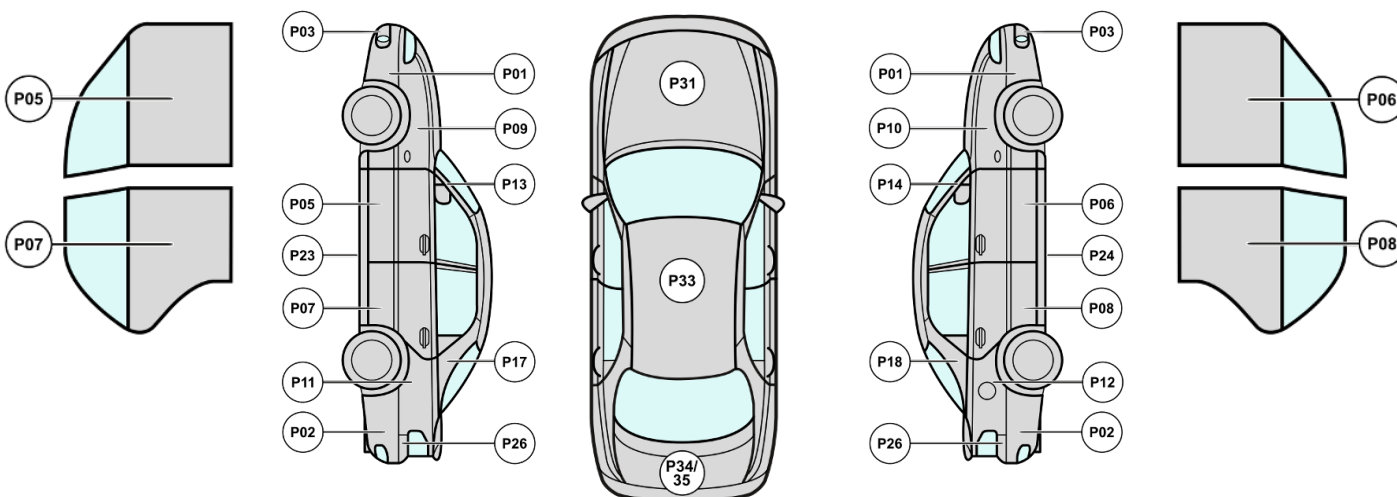
## Body Checklist

No body/paint issue detected.

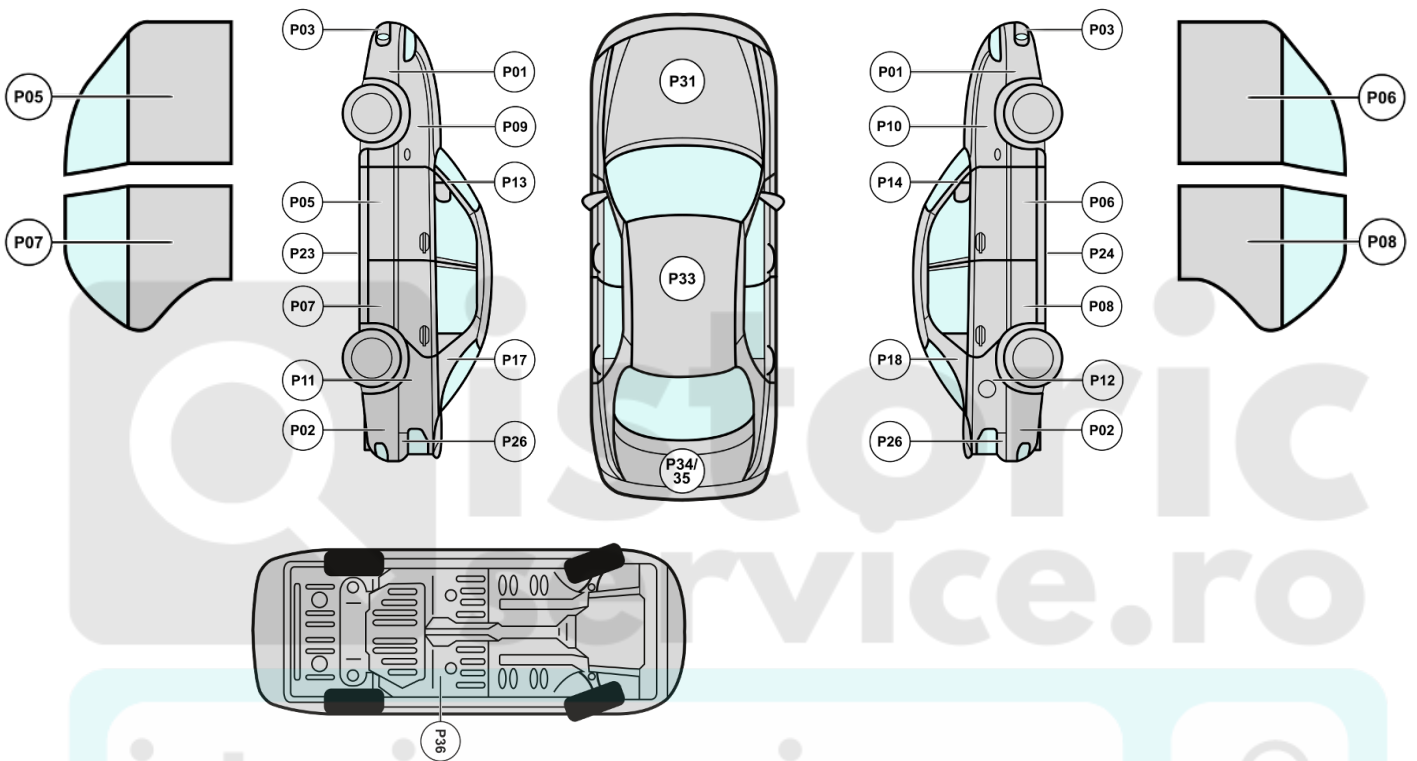
## Body Checklist

No body/paint issue detected.

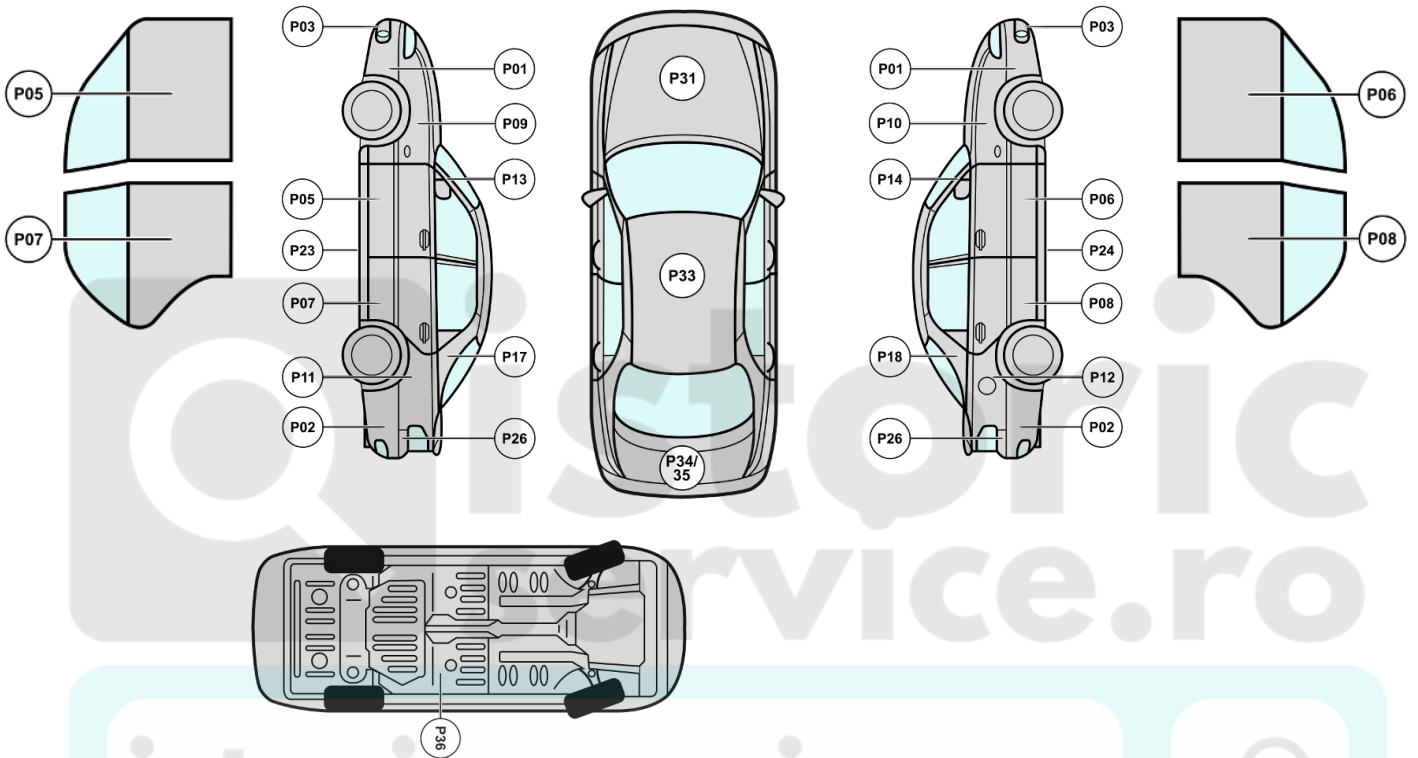
## Body Checklist

No body/paint issue detected.

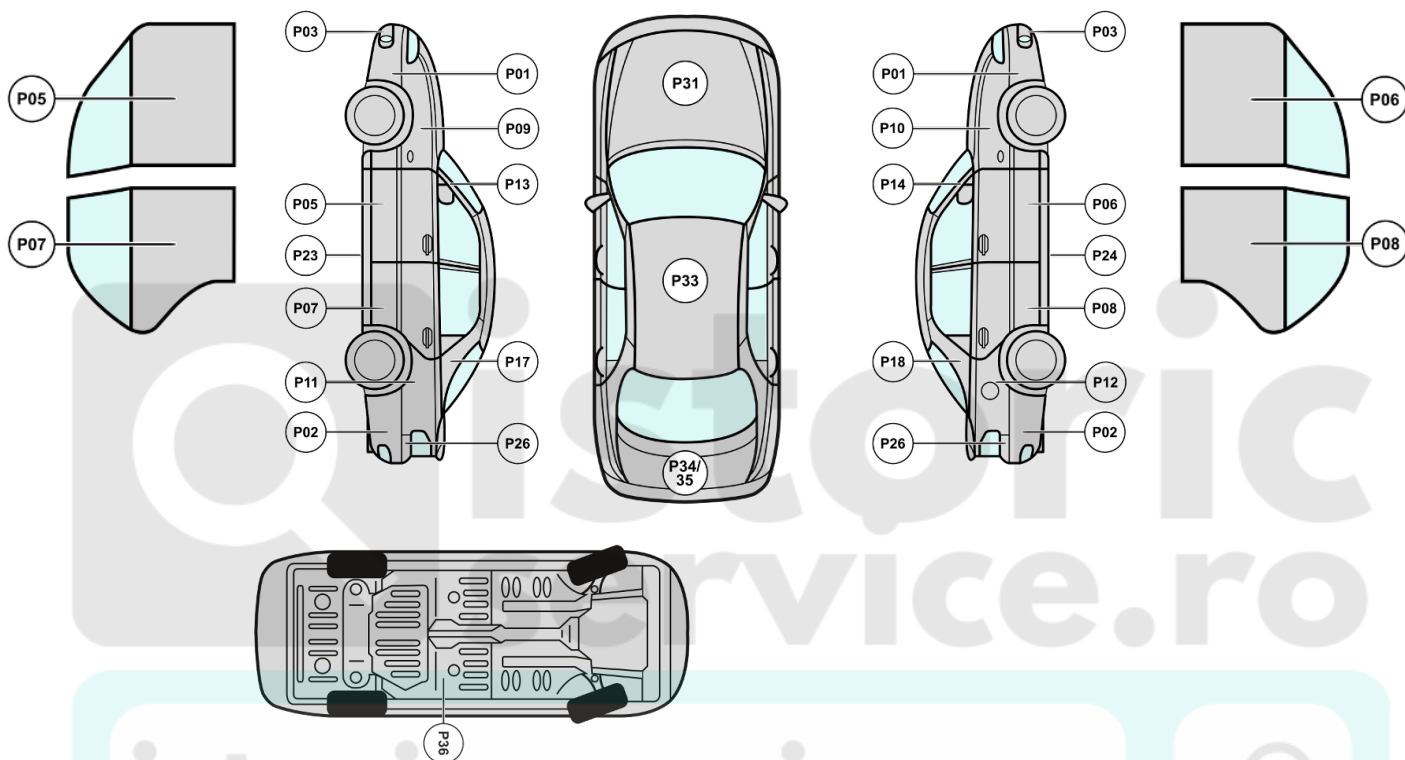
## Body Checklist

No body/paint issue detected.
